# Scoop

RX-8

マツダ

ツギハギだらけのRX-8テストカーが  
走った

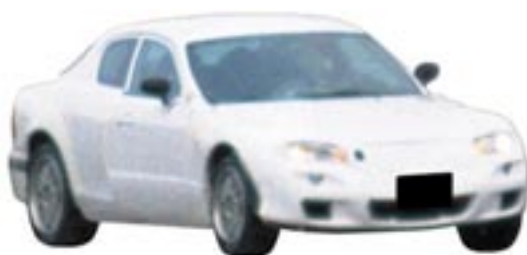
スクープカメラマンが捕らえた衝撃のRX-8テストカー。まだボディは未完成で、ツギハギだらけだ。だからなのか、マツダ特有の厳重な擬装も施されていない。

では、スクープ班が分析した過程を振り返りつつ、テストカーの正体を探ってみよう。まずはフロントマスクだ。「このバンパー、どこかで見たことあるなあ」。そう口にしたスクープ班デスクは足早に去り、1冊のカタログを手にして戻ってきた。差し出したのはRX-7のカタログだ。バンパーの写真を探し、テストカーの写真と並べてみると、驚いたことにビンゴ！ テストカーに装着されていたバンパーはRX-7のものだった。本来ならポジションランプとターンシグナルが収まる部分も空洞のままになっていて、いかにも間に合わせで使っていることが見て取れる。同様に検証を行ったヘッドランプは、もっとも内側にターンシグナルが収まり、RX-8でもなければ、アテンザやカペラのものでもないようだ。

イビツな部分はサイドビューにもあった。スクープ班はドアパネル下方に注目。フロントフェンダーとフロントドア、そして独特の形状をしたリアドアに

はキャラクターラインが見えるが、フロントドアとリアドアで食い違っているのがわかる。どうやら、リアドアはRX-8から流用されているようだが、フロントドアは別物であると推測。現在のマツダ車でグリップタイプのドアハンドルが使われている車種は少ないが、どのクルマとも形状や寸法が合致しない。ただし、ドアの下半分、つまりパネル部分のみを流用していて、上半分のサッシュを専用設計に変更している可能性はある。

そして、スクープ班がもっとも驚かされたのが、走り去るリアビューを捕らえた写真だ。RX-8とは明らかにミスマッチな四角いコンビランプと黒いモール付バンパーは、ナント（！）現行カペラから移植。RX-8のポテンシャルを暗示する太い両出しテールパイプも、バンパー両端に強引に空けられた穴から顔を出している。ちなみに、アテンザにも両出しテールパイプが採用されるが、全幅に対してもっと内側に位置するため、このテストカーがアテンザに関係しているとは考えにくい。

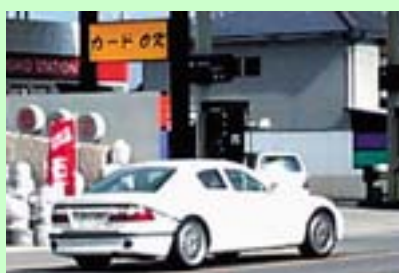
ツギハギだらけで怪しさたっぷりのテストカー。両出しテールパイプはボディ外寄りで、アテンザの両出しテールとは位置が異なる。

スクープ班が捕らえたテストカーは、どうやら公道も走っているようだ。下に掲載したのは広島県の読者Hさんから寄せられたスクープ写真だが、見てのとおり、前ページに掲載したテストカーと同一のクルマである。場所は同じ広島県の瀬戸内海に面する瀬戸田町で、マツダの研究開発施設がある三次市から約70kmほど南下した場所。それにしても、こんなにツギハギだらけのクルマが公道を走るのは珍しいケースと言えるだろう。やっぱり、カペラのテールは擬装のつもりなのか!?
